## Neizdevušās ceļu rekonstrukcijas un dīvainais ceļa zīmju pielietojums

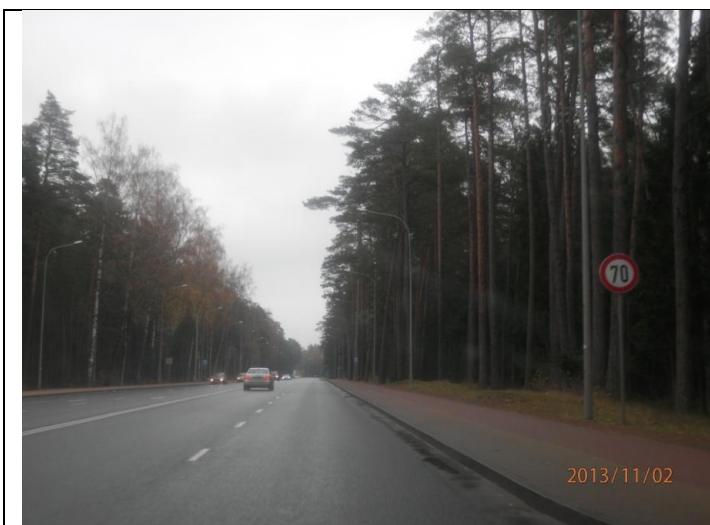
Braucot no kalna Rīgas ielas, Jūrmalā ceļa posms mežā labi pārskatāms. Tas ir labā stāvoklī, tāpēc autovadītāji izvēlas lielāku ātrumu atbilstoši drošai satiksmei. Pārsteigums auto vadītājiem ir krūmos uzstādītais radars.

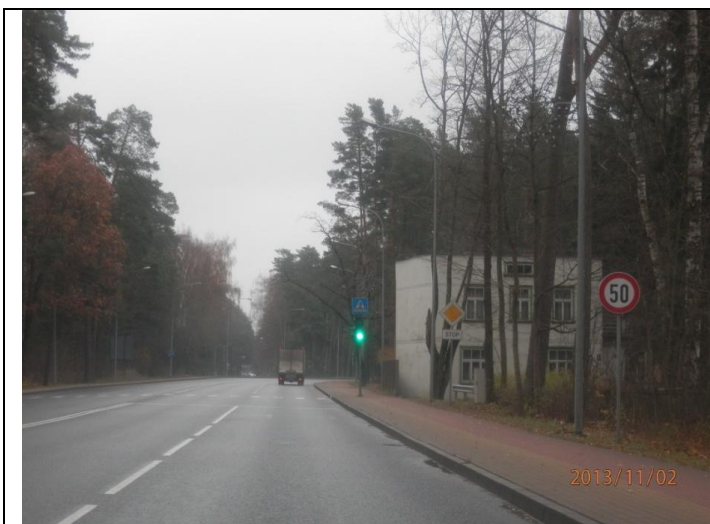
Zaļais signāls darbojas vienlaicīgi ar ātruma ierobežojumu. Agrāk šeit bija gājēju pāreja bez luksofora. Pēc luksofora ierīkošanas ātruma ierobežojuma zīme netika noņemta. 100 metrus iepriekš ir ātruma ierobežojuma zīme 70 km/h. Iedegoties zaļajam signālam nepieciešams strauji samazināt ātrumu. Nav saprotama zīme galvenais ceļš, jo ceļa nav, ir tikai taciņa gājējiem.

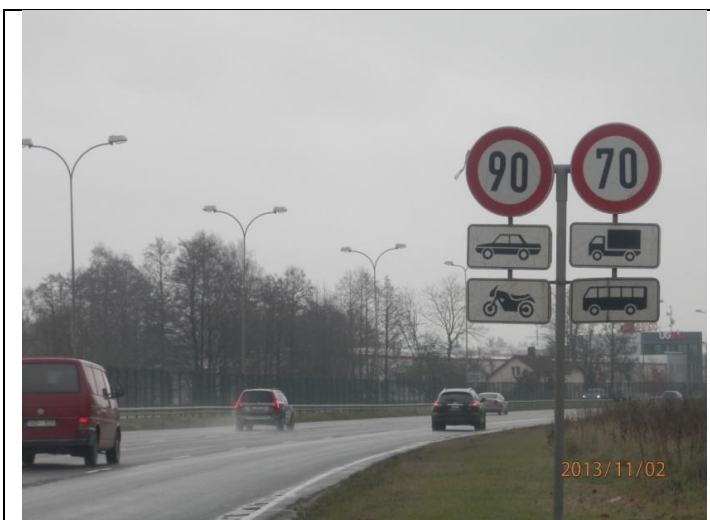
Ārzemēs sešu zīmju un papildus zīmju vietā ir tikai divas zīmes. Pa labo joslu brauc kravas mašīnas un citi auto ar nelielu ātrumu, bet pa citām joslām brauc pārējais transports ar lielāku ātrumu.

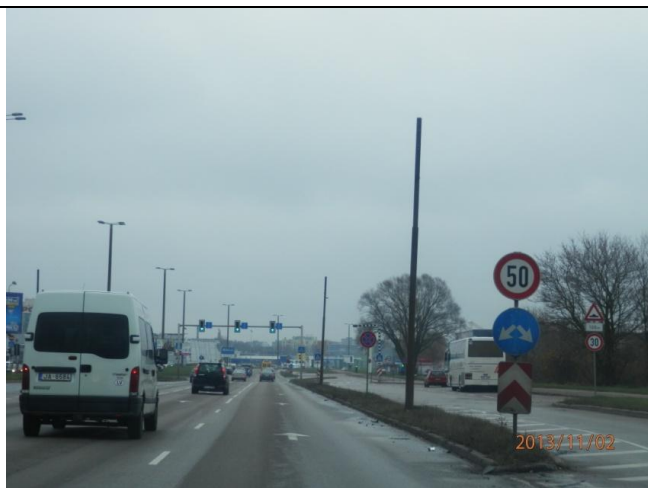
Ik pēc 100 metriem ir uzstādītas pamīšus ātruma ierobežojuma zīmes, 50 km/h, 70 km/h atkal 50km/h un atkal 70 km/h. Braucot cauri Ogres pilsētai ceļa zīmes atkārtojas apmēram 15 reizes. Ir jāizvēlas satiksmei drošs vienmērīgs ātrums 60 km/h un jānoņem dārgās ceļa zīmes.

Šāda bīstami nevienmērīga un nedroša satiksme tiek praktizēta daudzviet, arī Rīgā.

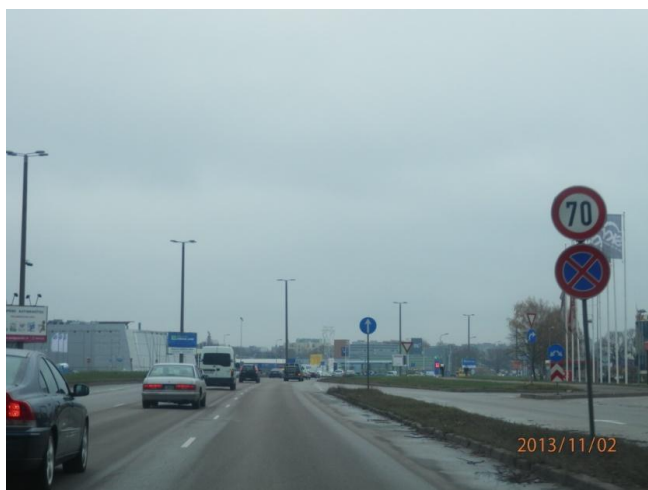
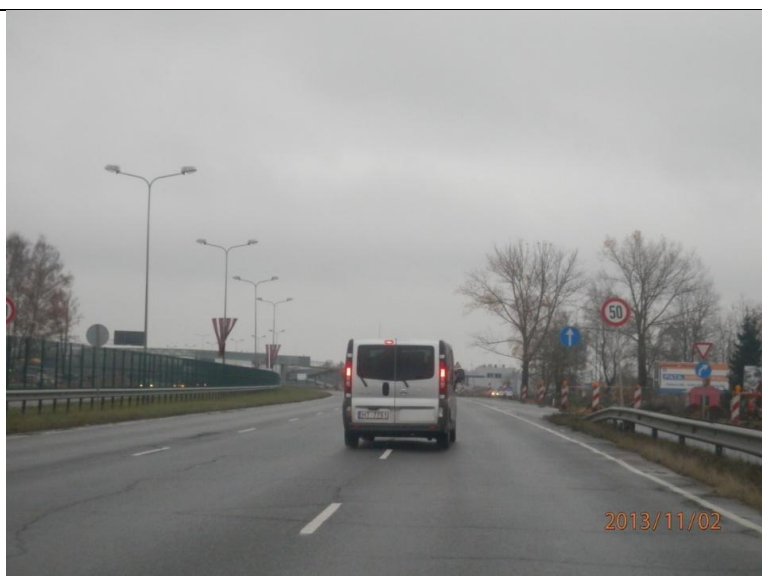
Nav saprotams kāpēc visās trīs joslās ir noteikts ātruma ierobežojums 50 km/h. Otrajā un trešajā joslā var netraucēti braukt ar lielāku ātrumu.

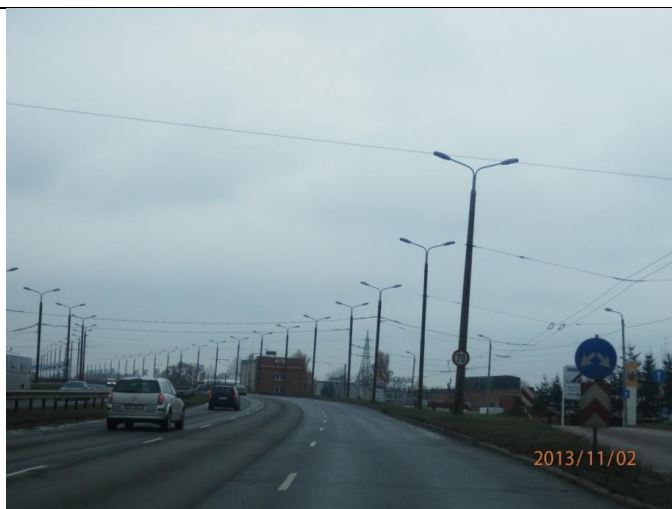
Autovadītājiem no cita apvidus  
nav iespējams orientēties braukt  
pa labi vai pa kreisi.

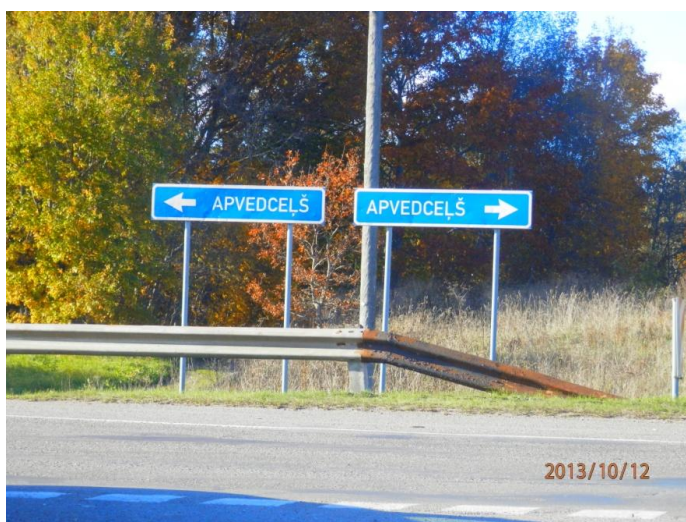
Kāda jēga šādām ceļa zīmēm?  
Uz kurieni ved apvedceļš un cik  
tālu jābrauc?

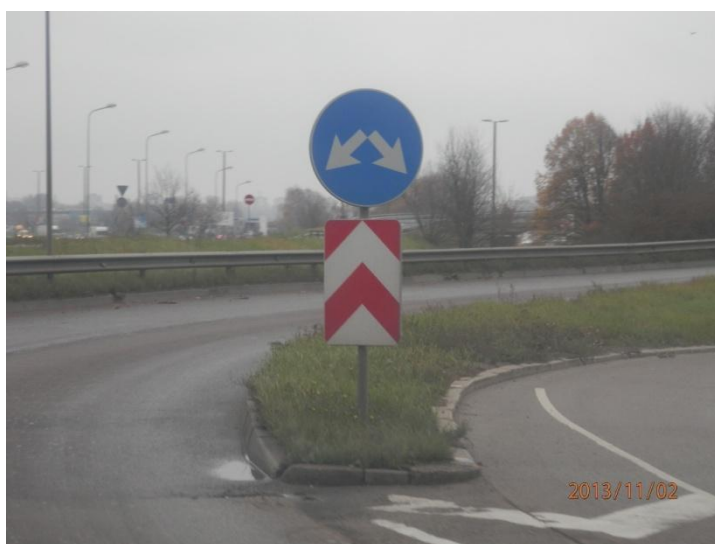
Šādu ceļa zīmju rezultātā  
autovadītāji bieži brauc  
atpakaļgaitā, lai atrastu pareizo  
braukšanas virzienu.

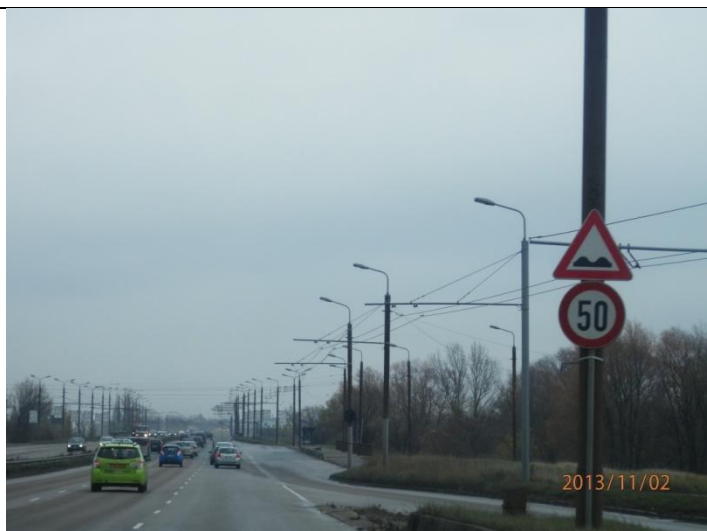
Autoinspektoru iecienīta sodu iekasēšanas vieta, jo ierobežojums ir visās trīs joslās.

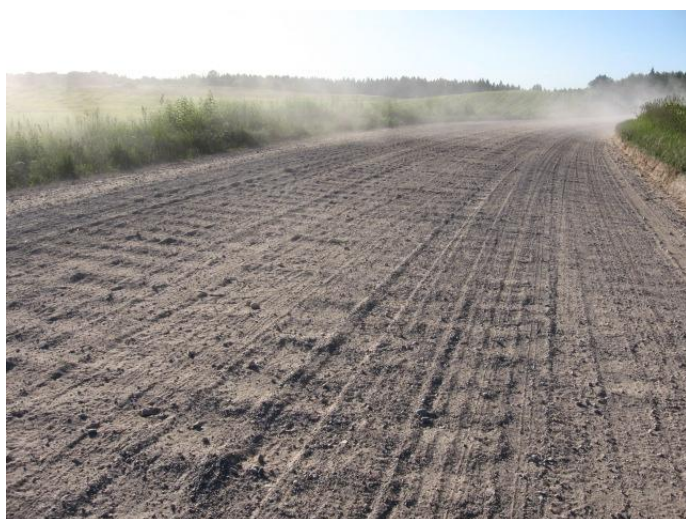
Uz šāda lauku ceļa ātruma ierobežojums ir 90 km/h. Braucot ar 5-10 km/h ir nepieciešams auto remonts.

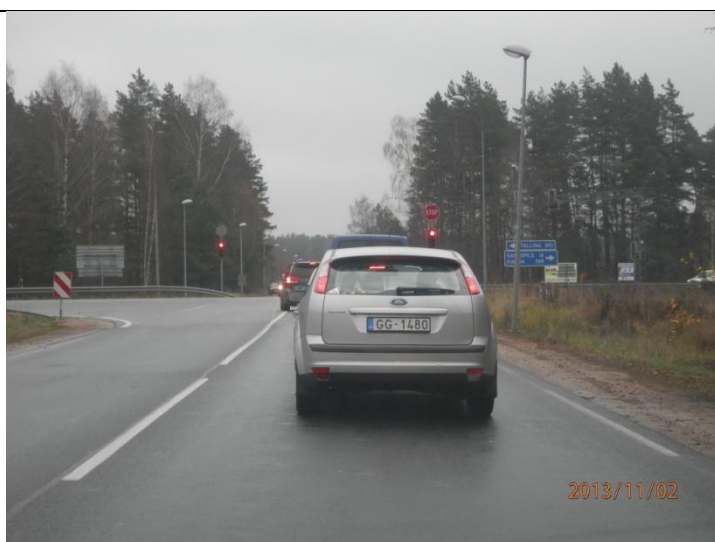
Braukšanas josla nepamatoti sašaurināta, lai gan labajā pusē nav māju, komunikāciju vai citu šķēršļu brauktuves paplašināšanai. Paplašinot brauktuvi tikai par dažiem metriem varētu normāli nogriezties pa labi un pa kreisi, kā arī braukt taisni.

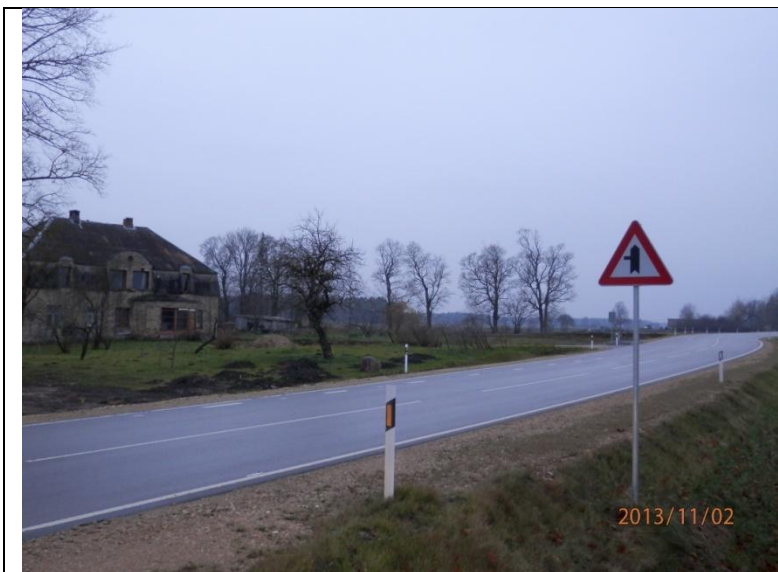
Pēc grantētā ceļa asfaltēšanas parādījās desmitiem šādu ceļa zīmju. Pēc būtības vajadzētu būt norādei, ka šeit atrodas, piemēram, mājas „Bērziņi”, bet ir uzstādīta neko nenožīmējoša ceļa zīme, jo ceļš ieiet tikai mājas pagalmā.

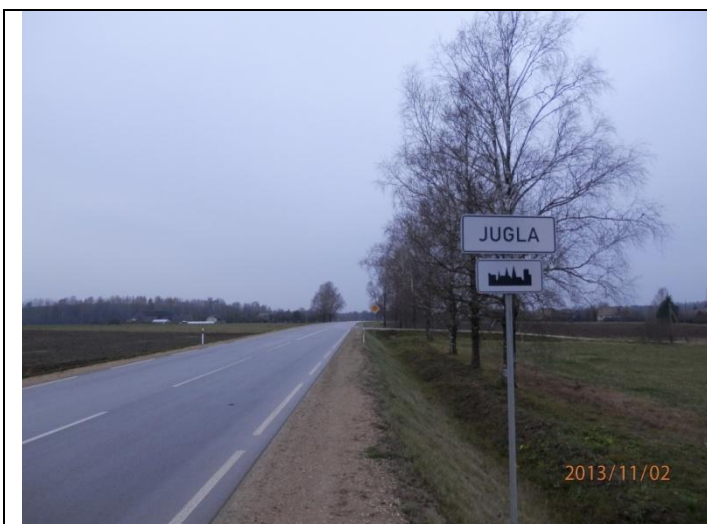
Iespaidīgi daudz nepamatoti uzstādītu ceļazīmju, jo apdzīvojamā vietā ceļa tuvumā ir tikai viena vai dažas mājas. Pārējās mājas atrodas simtiem metru attālumā no ceļa. Ceļazīmēm vajadzētu būt uz zila fona, jo tās neierobežo braukšanas ātrumu līdz 50 km/h.

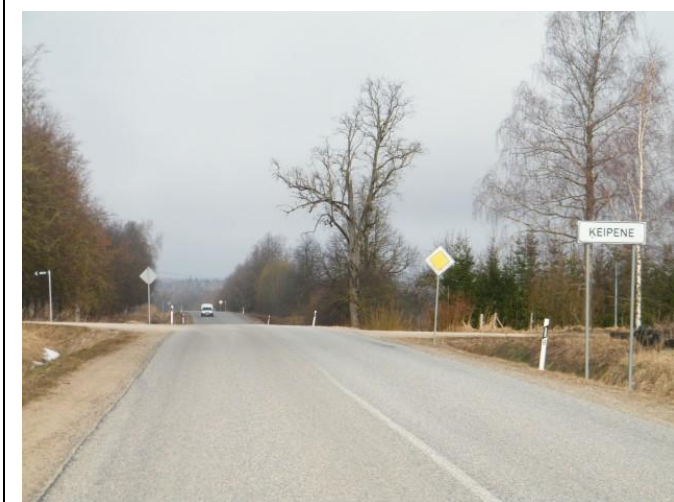
CSN punktā Nr.298.12. paredzētā zīme Nr.518 "Apdzīvotas vietas sākums" uzstādīta nepamatoti, jo apdzīvojamo māju vairāku simtu metru attālumā no šosejas nav. Diemžēl šādu vietu Latvijā ir ļoti daudz. Reālai situācijai atbilst CSN punktā Nr.298.14. minētā ceļa zīme Nr. 520."Apdzīvotas vietas sākums".

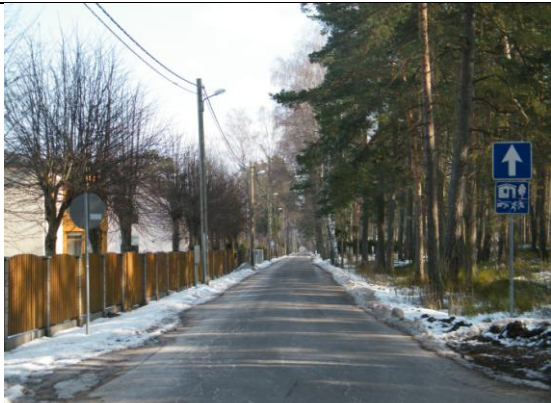
| | <p>Vasaras iela un Zemeņu iela Jūrmalā ir ļoti gara. Kustība ir vienvirziena. Nav saprotams, kāpēc noteikts, ka jābrauc ar zirga vai velosipēda ātrumu 15 km/h -18 km/h. Varbūt tam ir pamatojums dažos krustojumos, bet nevis visas ielas garumā.</p> |

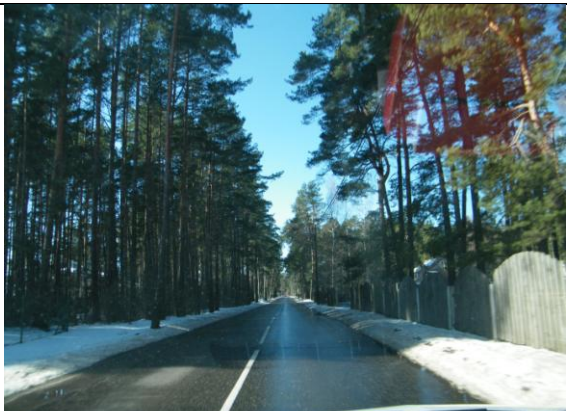
| | <p>Kustība ir vienvirziena divās joslās. Nosakot braukšanas ātrumu 60 km/h, nevis 50 km/h satiksmes drošums nesamazinātos.</p> <p>Šādu ielu Jūrmalā ir ļoti daudz. Ieviešot piedāvāto iniciatīvu nebūtu nepieciešamas izgatavot un uzstādīt pie katra krustojuma ceļa zīmi. Ietaupītos līdzekļus varētu izmantot ceļu asfaltēšanai.</p> |

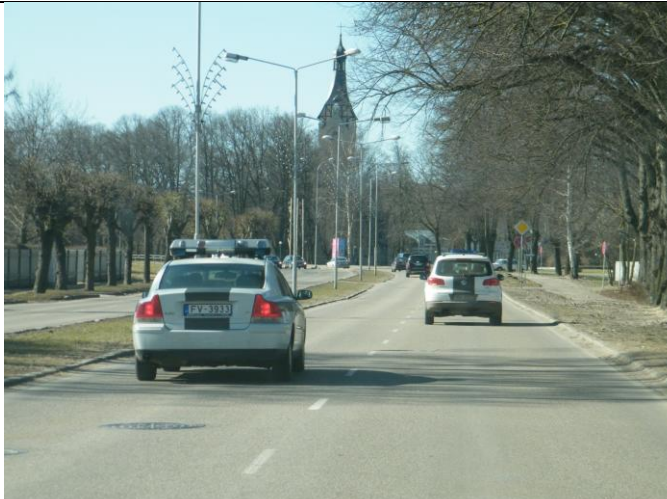
| | <p>Z.Meierovica prospektā, m Jūrmalā braucu ar atļauto ātrumu 50 km/h. Tuvojās divas policijas automašīnas, kuras brīdi brauca aizmugurē, tad pārkārtojās uz otro joslu un ar lielāku ātrumu aizbrauca garām. Ielas remonta laikā atļauto ātruma ierobežojumu no 70 km/h samazināja par 20 km/h. Pēc ielas remonta ātruma ierobežojums līdz 50km/h netika atcelts. Kustība ir vienvirziena.</p> |

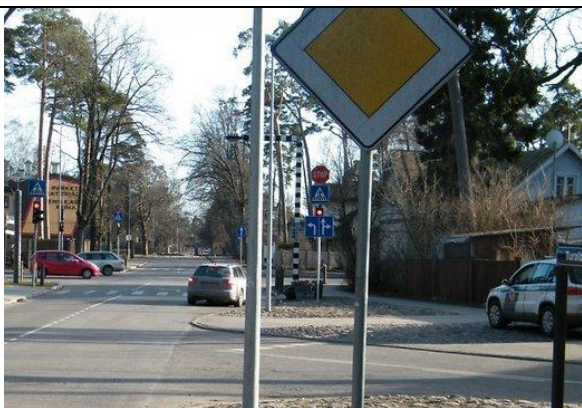
Pirms dažiem gadiem rekonstruējot Turaidas ielu Jūrmalā izveidoja divas joslas: vienu, lai nogrieztos uz Lienes ielu braukšanai pa kreisi, bet otru, lai brauktu taisni vai nogrieztos pa labi. Otrās joslas garums ir tikai daži metri. Pat vismazākais auto nevar novietoties uz joslas. Pirms rekonstrukcijas Turaida ielas krustojums ar Viļuma ielu bija plašāks, bet pēc rekonstrukcijas iela nepamatoti tika sašaurināta.

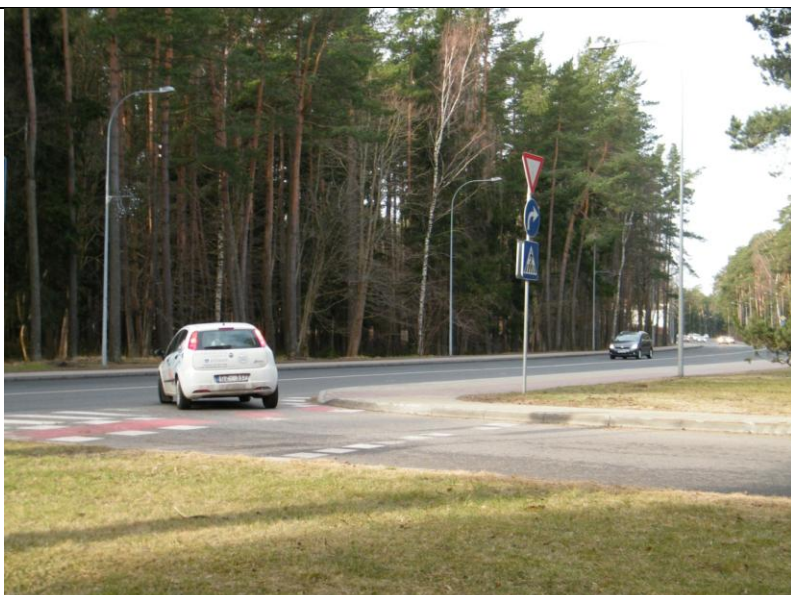
Pirms dažiem gadiem neveiksmīgi rekonstruējot Rīgas ielu un Pērkona ielu Jūrmalā tika izveidots ļoti ass pagrieziens (lielāks par 90 grādiem). Labajā pusē nav nekādu šķēršļu. Pirms rekonstrukcijas pagrieziens bija mazāks par 30 grādiem. Ceļa negadījumi netika novēroti.

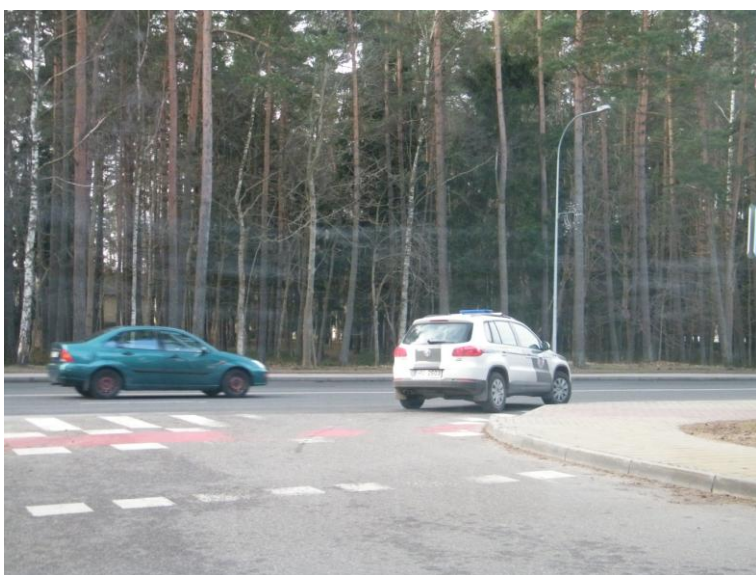
Lai izvairītos no sadursmes ar otrā joslā braucošo auto policijas auto ir spiests piespieties pie apmales. Pēc rekonstrukcijas šajā krustojumā ir bijuši ceļa negadījumi.

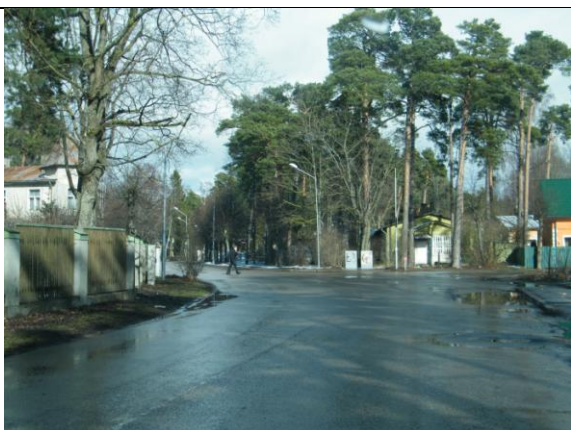
Jūrmalā, Turaidas un Rīgas ielas krustojumā nav pat gājēju pārejas, lai gan būtu nepieciešams luksofors. Gājējs iet no Dzintaru dzelzceļa stacijas Lielupes virzienā. Aizejot līdz krustojuma vidum, gājējs nevar redzēt automašīnu, kura nāk no labās puses, jo Rīgas ielai šajā vietā ir straujš līkums, kurš nav pārskatāms. Ir informēta VAS „Latvijas Valsts ceļi” un Satiksmes ministrija, bet gada laikā nekas nav mainījies.

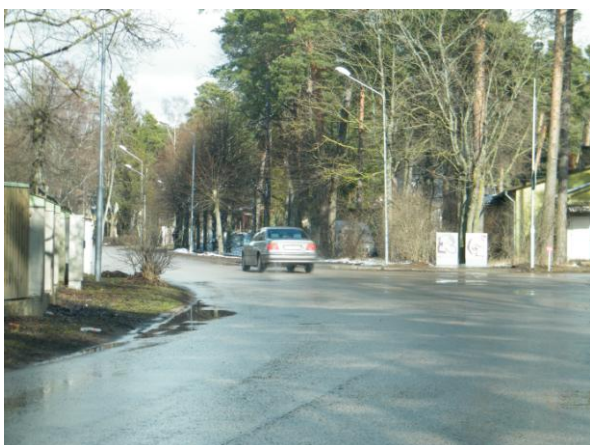
Arī autovadītājs aiz līkuma nevar pamanīt gājēju.

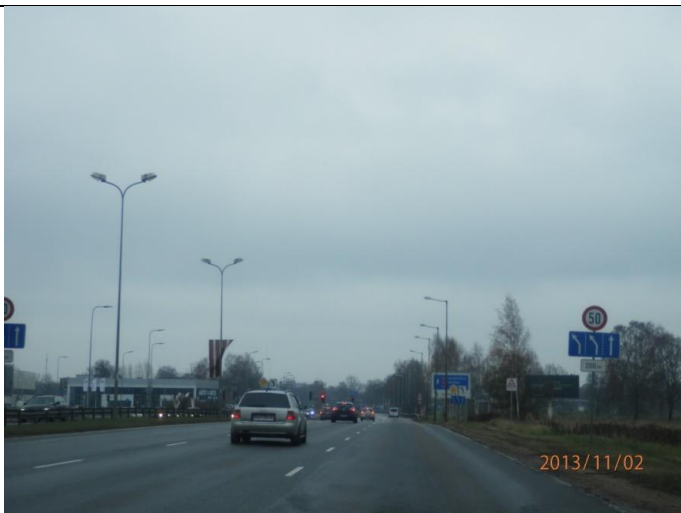
Ulmaņa gatvē abās kreisās puses joslās darbojas luksofora signāls, bet labajā pusē ir brīva un droša satiksme arī pie 60 km/h.
